# 海东民和青海烨华硅业有限公司“5.23” 较大喷料灼烫事故调查报告

海东市政府事故调查组

2024 年 8 月

2024年5月23日21点30分许，海东市民和县工业园区青海烨华硅业有限公司冶炼车间2#矿热炉发生一起较大喷料灼烫事故，截止6月22日造成4人死亡、2人重伤、2人轻伤，直接经济损失约1900.73万元。

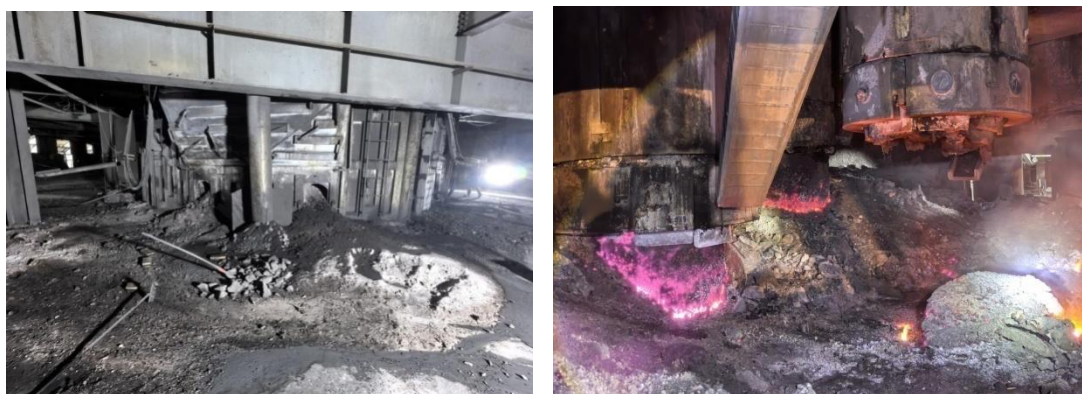
图 2 事故现场图

30 分许，矿热炉炉内突然发生大面积炉料喷射，导致东南侧炉门口的正在操作下料的冶炼工刘思才和李兆忠、西侧炉门口的王国成和雒军平、北侧炉门口的张发奎和程全福，以及西北侧正在观察的李兆全和机修工王军军，共 8 名工人不同程度被烫伤，事故现场如图 2 所示。截止 6 月 22 日，此次事故共造成 4 人死亡，4 人受伤（2 人重伤、2 人轻伤）。

2#矿热炉炉外现场

2#矿热炉炉内

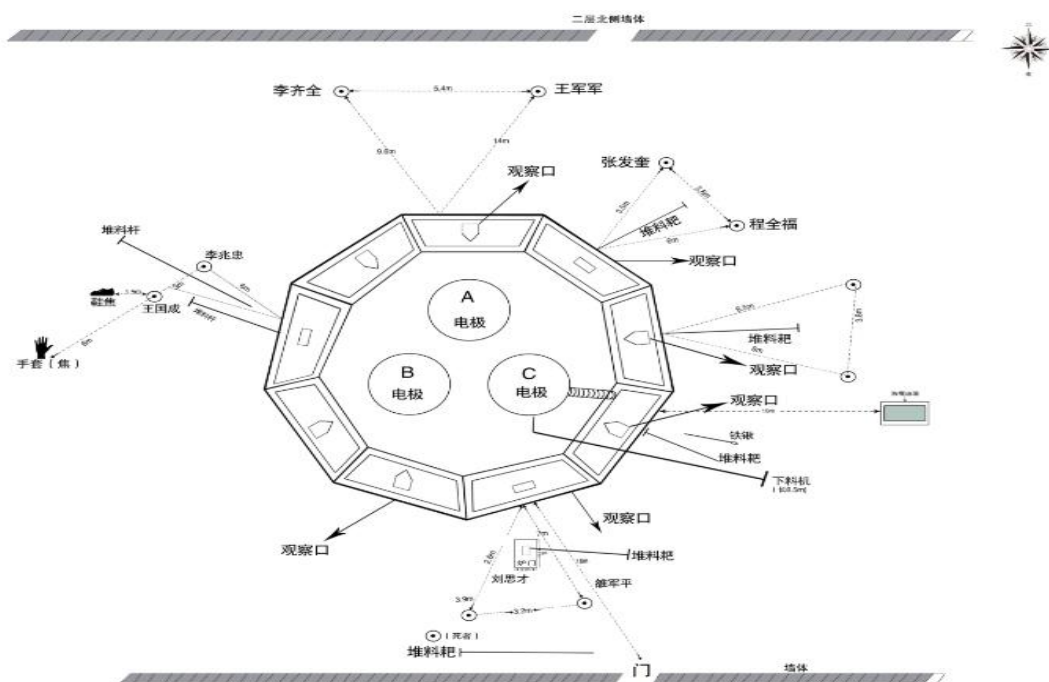
图3 现场勘验及受伤人员分布图

**1.第一次勘验。**2024 年 5 月 28 日，经现场勘验：**2#**矿热炉冶炼区域的西南侧炉门因喷料事故冲击到距矿热炉平台 **2.6m** 处，**C** 相电极下部断落，掉在炉内东南侧，炉门

距矿热炉**北侧**观察口的 **9.6m**、**14m** 处分别是李齐全、王军军，该观察口前方有少量喷出物料；

距矿热炉**东北侧**炉门的 **6m**、**6.5m** 处分别是程全幅、张发奎，旁边有一个推料耙和少量喷出物，喷出物呈扇形分布；

距矿热炉**东南侧**观察口的 **10m** 处控制室的防爆玻璃龟裂，同时从观察口喷出少量的物料，旁边有一条推料耙和一把铁锹；

距矿热炉**西南侧**炉门的 **6.5m**、**7m** 处分别为刘思才和雒军平，刘思才南侧有一条推料耙，炉门西南侧喷出大量物料成扇形状分布，喷出的物料最远处为 **16m**，最宽处为 **11.6m**；

距矿热炉**西北侧**炉门的 **6m**、**6.6m** 处分别是李兆忠、王国成，距王国成 **6m** 处有一只烧焦的冶炼手套和劳保鞋，炉体旁边有少量的喷出物料和 **2** 条推料耙，现场勘验情况如图 3 所示。

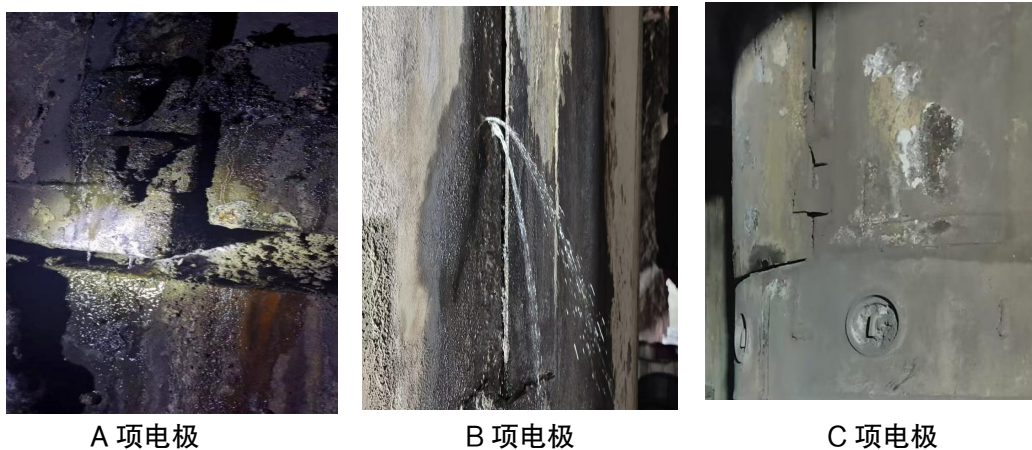
图 4 2#矿热炉电极漏水示意图

**2.第二次勘验。**2024年6月19日，经现场勘验：现场对2#矿热炉炉内A、B、C三相电极的铜瓦、压力环、保护套等主要水冷元件依次进行通水试验现场进行通水打压试验，发现矿热炉A、B、C三相电极保护套均存在不同程度的漏水，漏水如图4所示：

A相电极铜瓦、压力环无漏水现象，保护套有6处漏水，水量均很小；

B相电极铜瓦、压力环无漏水现象，保护套北侧1处裂纹漏水严重，已形成明显喷水现象；

C相电极铜瓦、压力环无漏水现象，保护套有2处渗水，1处漏水，水量均很小。

（四）全面落实企业安全生产主体责任。青海烨华公司要全面落实企业安全生产主体责任，认真做好事故调查报告提出问题整改落实。一是对矿热炉每半年至少停炉检修一次铜瓦、压力环、保护套等炉内主要水冷元件漏水情况并如实记录，市工业信息化局要制定出台矿热炉停炉检修工作指导建议，督促企业做好炉内水冷原件停炉检修工作；二是冶炼平台严禁三个电极周边同时进行捣炉、补料作业，防止多点

坍塌翻料；**三是**矿热炉仪表控制系统应具备能保存工艺参数（如电流、电压、水温、水压、流量、电极升降等）的存储功能，至少保存**1**个月以上；**四是要**规范每台矿热炉冷却循环水系统各进出水支管设置流量、温度监测设施及警报器，应明确相应的监测值，同时设置报警值范围，并将监测报警信号接入**24**小时有人值班的控制室，发现矿热炉内水冷元件有漏水现象时应立即停炉处理，严禁带病运行；**五是**建立健全并落实全员安全生产责任制，修订并实施安全生产规章制度，完善检维修作业制度；**六是**加强员工安全生产教育培训，未经教育培训合格不得上岗作业；**七是**为员工提供符合标准的劳动防护用品并监督佩戴使用，确保安全生产；**八是**加强企业社保参保意识，加大从业人员的工伤保险参保力度；**九是**提高矿热炉本质安全度，加强捣炉危险作业的机械化、自动化水平，采取有效措施，坚决减少炉前、出铁区域等危险岗位作业人数；**十是**加强技术改造，确保风险监测报警设施有效管用。

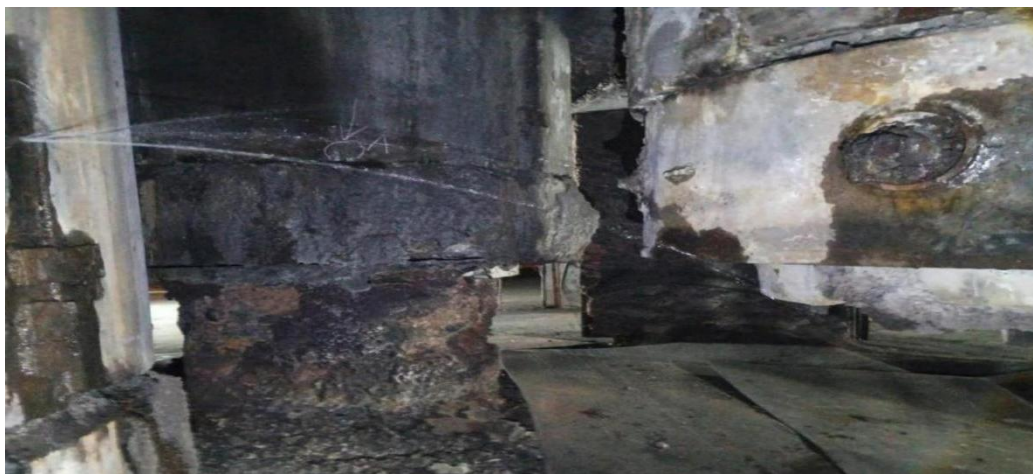
图 5 B 项电极漏水示意图

**3.第三次勘验。**2024 年 6 月 27 日，经现场勘验：2#矿热炉的 B 相电极保护套漏水处存在长度为 4.5cm 的裂纹，通水后现场测量 5 分钟共计漏水 11L，即生产过程中每分钟有 2.2L 的水进入矿热炉内，且漏水影响范围至 C 相电极压力环下部区域。如下图 5 所示：

**2#矿热炉**在长期生产过程中，由于**B相电极保护套**长时间受高温烘烤、冷热交替、水流冲刷腐蚀等作用下开裂漏水，水流喷向**C相电极压力环**下方，致使其电极附近的烧结区在预热区物料的重力作用下造成局部坍塌，导致循环水进入炉内还原区（坩埚区）与高温物料接触后体积迅速膨胀，致使炉内还原区压力急剧增大从而引发喷料事故。

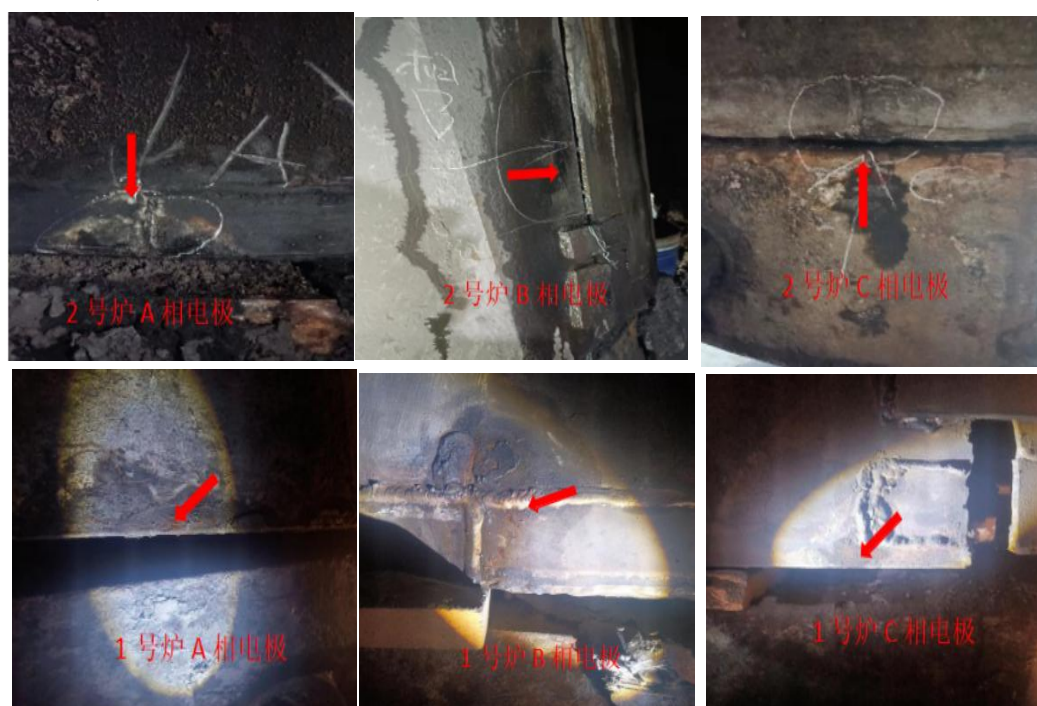
图 6 1#和 2#矿热炉电极保护套裂缝对比图

**勘验分析：**2#矿热炉 A、B、C 三相电极保护套均存在不同程度的裂纹，三相电极保护套整体无明显变形及损坏情况。同时在停炉检修的 1 号矿热炉中发现 A、B、C 三相电极保护套也存在裂纹现象，该裂纹的形状、发展方向、平整度等基本与 2#炉的裂纹一致。1#和 2#矿热炉电极保护套裂缝对比如图 6 所示。

经专家组分析认定:2#矿热炉A、B、C三相电极保护套存在的裂纹在事故发生前已经存在，不是因为事故造成的。

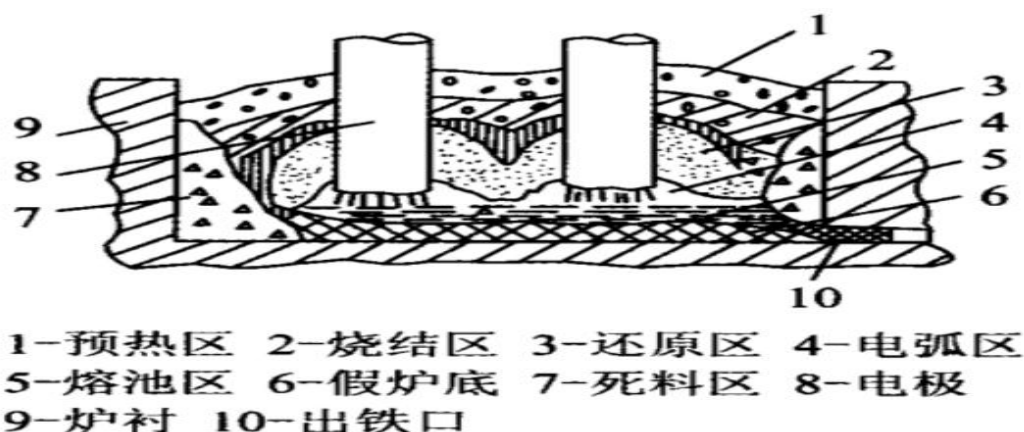
图7 矿热炉炉内区域示意图

（四）事故发生机理。按照矿热炉的反应机理，其炉内主要由预热区、烧结区、还原区、电弧区、熔池区等 10 个区域构成（如图 7 所示）。

2024年5月23日，2#矿热炉在生产过程中，其B相电极保护套的裂缝每分钟产生的2.2L水喷射至C相电极压力环下部区域。经专家组分析论证，事故发生前炉内反应过程如下：

（1）电极保护套漏水进入预热区（约500℃）后遇热蒸发变成水蒸汽，水蒸汽和炽热的碳发生反应，产生少量一氧化碳，一氧化碳持续燃烧造成电极周围火焰大并难以压住；

（2）电极保护套漏水在矿热炉上部料层形成“蔽气层”，导致下部烧结区内炉气压力升高，而产生了气体释放的趋势；

（3）21时30分许，冶炼工在炉内进行持续下料作业时（1小时30分内约下料3.4吨），C相电极附近的烧结区在预热区的物料重力作用下造成局部坍塌，导致有潮气的物料落入还原区（坍塌区）中，由于此处炉料温度较高，高温炉料与水迅速反应，致使炉内压力急剧增大，当压力大到可以冲破“蔽气层”薄弱部位时，炉气夹带高温物料从薄弱部位炉门喷出，造成此次喷料灼烫事故。
