附件1

海东市境内高铁外部环境隐患汇总表（兰州局集团公司，40件）

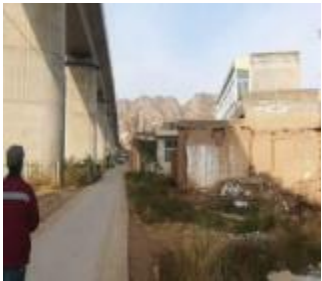
| 序号 | 管辖路局 | 高铁线路 | 铁路里程 | 是否铁路内部 | 是否违法 | 是否铁路地界内 | 是否安保区内 | 是否在100米范围内 | 问题类别 | 隐患分级（三级） | 问题概况 | 所属行政区 | 整治责任单位 | 照片 | 整治要求 | 备注 |
|---|---|---|---|---|---|---|---|---|---|---|---|---|---|---|---|---|
| 30 | 兰州局集团有限公司 | 兰新客专 | k1710+610-k1711+058 | 否 | 否 | 否 | 是 | 否 | 硬飘浮物类 | 一般三级 | K1710+610-K1711+05新庄湟水河特大桥78#-79#、79#-81#、81#-82#、82#-83#上下行侧修建农家房屋5处，高2.4，面积200m²，低于线路15m；墩上行侧修建农家房屋17处，高2.2-2.8m，面积1300m²，低于桥梁17m；69#-74、9#-81#墩上行侧桥下行侧有建筑垃圾、木料，共计6m³，违反《铁路安全管理条例》第30条。 | 民和县 | 民和县人民政府 | | 民和县人民政府负责调查，属于违章建筑的依法拆除，合法建筑的给予补偿后拆除 | |

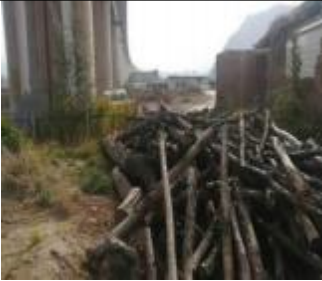
| 序号 | 管辖路局 | 高铁线路 | 铁路里程 | 是否铁路内部 | 是否违法 | 是否铁路地界内 | 是否安保区内 | 是否在100米范围内 | 问题类别 | 隐患分级（三级） | 问题概况 | 所属行政区 | 整治责任单位 | 照片 | 整治要求 | 备注 |
|---|---|---|---|---|---|---|---|---|---|---|---|---|---|---|---|---|
| 31 | 兰州局集团有限公司 | 兰新客专 | k1711+122-250 | 否 | 是 | 否 | 是 | 否 | 硬飘浮物类 | 一般三级 | K1711+122-250新庄湟水河特大桥85#-86#、87#-88#、88#-89#墩下行侧、88#-89#墩上行侧修建农家房屋7处，距桥梁遮板4m-15m，高2.2-2.8m，面积1100m³，低于桥梁4-14m；85#-86#堆积木料10m³，违反《铁路安全管理条例》第30条。 | 民和县 | 民和县人民政府 | | 民和县人民政府负责调查，属于违章建筑的依法拆除，合法建筑的给予补偿后拆除，清理木材 | |

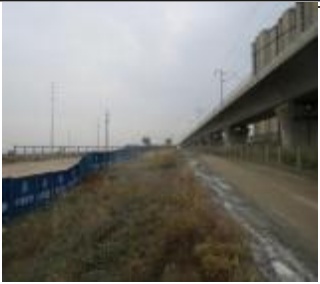
| 序号 | 管辖路局 | 高铁线路 | 铁路里程 | 是否铁路内部 | 是否违法 | 是否铁路地界内 | 是否安保区内 | 是否在100米范围内 | 问题类别 | 隐患分级（三级） | 问题概况 | 所属行政区 | 整治负责单位 | 照片 | 整治要求 | 备注 |
|---|---|---|---|---|---|---|---|---|---|---|---|---|---|---|---|---|
| 32 | 兰州局集团有限公司 | 兰新客专 | K1720+905 | 否 | 是 | 否 | 是 | 否 | 硬飘浮物类 | 一般三级 | K1720+905东垣渠特大桥9#墩上行侧距桥梁外侧6m有彩钢房2间，约30m²，存在大风天气下彩钢被吹上铁路线路影响行车的安全隐患。违反《铁路安全管理条例》第30条。 | 民和县 | 民和县人民政府 | | 民和县政府负责拆除彩钢房 | |

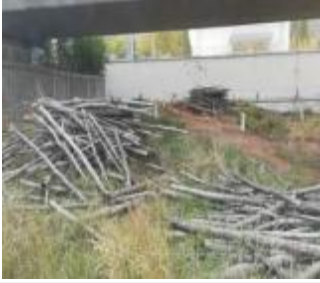
| 序号 | 管辖路局 | 高铁线路 | 铁路里程 | 是否铁路内部 | 是否违法 | 是否铁路地界内 | 是否安保区内 | 是否在100米范围内 | 问题类别 | 隐患分级（三级） | 问题概况 | 所属行政区 | 整治负责单位 | 照片 | 整治要求 | 备注 |
|---|---|---|---|---|---|---|---|---|---|---|---|---|---|---|---|---|
| 33 | 兰州局集团有限公司 | 兰新客专 | k1721+346-370 | 否 | 是 | 是 | 否 | 否 | 堆积类 | 一般二级 | K1721+346-370东垣渠特大桥23#-24#桥下，红线内堆积木料8m³，违反《铁路安全管理条例》第31条。 | 民和县 | 民和县人民政府 | | 民和县政府负责清理木料 | |

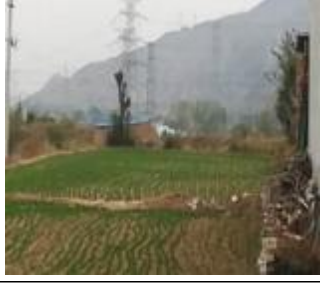
| 序号 | 管辖路局 | 高铁线路 | 铁路里程 | 是否铁路内部 | 是否违法 | 是否铁路地界内 | 是否安保区内 | 是否在100米范围内 | 问题类别 | 隐患分级（三级） | 问题概况 | 所属行政区 | 整治负责单位 | 照片 | 整治要求 | 备注 |
|---|---|---|---|---|---|---|---|---|---|---|---|---|---|---|---|---|
| 34 | 兰州局集团有限公司 | 兰新客专 | k1723+000 | 否 | 否 | 否 | 是 | 否 | 硬飘浮物类 | 一般三级 | K1723+000路堤下行侧彩钢棚1处，距离路堤坡脚13m，高2.2m，面积10m²，高于线路4m；K1723+120路堤下行侧栅栏旁堆积可燃物，共计3m³，违反《铁路安全管理条例》第30条。 | 民和县 | 民和县人民政府 | | 民和县政府负责拆除彩钢棚、清理可燃物 | |

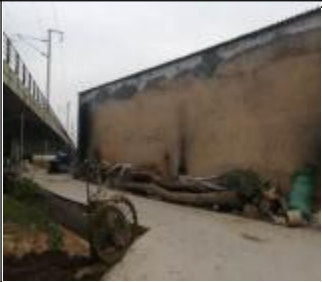
| 序号 | 管辖路局 | 高铁线路 | 铁路里程 | 是否铁路内部 | 是否违法 | 是否铁路地界内 | 是否安保区内 | 是否在100米范围内 | 问题类别 | 隐患分级（三级） | 问题概况 | 所属行政区 | 整治责任单位 | 照片 | 整治要求 | 备注 |
|---|---|---|---|---|---|---|---|---|---|---|---|---|---|---|---|---|
| 35 | 兰州局集团有限公司 | 兰新客专 | k1724+336-400 | 否 | 否 | 否 | 是 | 否 | 硬飘浮物类 | 一般三级 | K1724+336-400四道沟特大桥33#-34#墩下行侧违章建筑1处，距离桥梁外侧5m，面积120m²，低于线路1m；距离桥梁外侧6m处有彩钢棚1处，高6m，面积40m²，低于线路2m；33#墩下行侧距离桥梁外侧10m处有违章建筑1处、彩钢棚1处，面积180m²，低于桥梁1-2m；32#-33#墩上行侧违章建筑1处，距桥梁外侧10m，面积160m²，低于桥梁2m，违反《铁路安全管理条例》第30条。 | 民和县 | 民和县人民政府 | | 民和县政府负责调查，属于违章建筑的依法拆除，合法建筑的给予补偿后拆除 | |

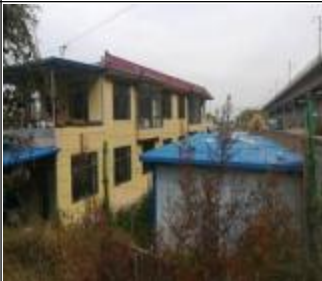
| 序号 | 管辖路局 | 高铁线路 | 铁路里程 | 是否铁路内部 | 是否违法 | 是否铁路地界内 | 是否安保区内 | 是否在100米范围内 | 问题类别 | 隐患分级（三级） | 问题概况 | 所属行政区 | 整治责任单位 | 照片 | 整治要求 | 备注 |
|---|---|---|---|---|---|---|---|---|---|---|---|---|---|---|---|---|
| 36 | 兰州局集团有限公司 | 兰新客专 | k1724+712-k1724+840 | 否 | 否 | 否 | 是 | 否 | 硬飘浮物类 | 一般三级 | K1724+712-740四道沟特大桥43#-44#墩上行侧彩钢房1处，距桥梁外侧15m，高2.8m，面积120m²，低于桥梁2m；57#墩下行侧违章建筑1处，距桥梁外侧2m，高6m，面积150m²，低于桥梁1m，违反《铁路安全管理条例》第30条。<br>K1724+800-840四道沟特大桥46#-47#下行侧彩钢棚1处，距桥梁外侧25m处，面积201m²，违反《铁路安全管理条例》第30条。 | 民和县 | 民和县人民政府 | | 民和县政府负责拆除彩钢房 | |

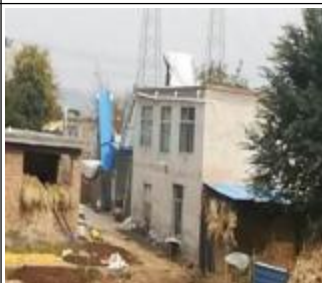
| 序号 | 管辖路局 | 高铁线路 | 铁路里程 | 是否铁路内部 | 是否违法 | 是否铁路地界内 | 是否安保区内 | 是否在100米范围内 | 问题类别 | 隐患分级（三级） | 问题概况 | 所属行政区 | 整治责任单位 | 照片 | 整治要求 | 备注 |
|---|---|---|---|---|---|---|---|---|---|---|---|---|---|---|---|---|
| 37 | 兰州局集团有限公司 | 兰新客专 | k1725+320-420 | 否 | 否 | 否 | 是 | 否 | 硬飘浮物类 | 一般三级 | K1725+320-420四道沟特大桥62#墩下行侧违建彩钢房1处，距桥梁外侧7m，高6m，面积20m²，低于桥梁1.5m；65#墩上行侧塑料棚1处，距桥梁外侧10m，高2m，面积20m²，违反《铁路安全管理条例》第31条。 | 民和县 | 民和县人民政府 | | 民和县政府负责拆除塑料棚 | |
