青海互助金圆水泥有限公司
互助县花石山石灰岩矿
矿山地质环境保护与土地复垦方案
(修编)

矿山地质环境保护与土地复垦方案

编制单位：中国建筑材料工业地质勘查中心青海总队

编制时间：2024年3月

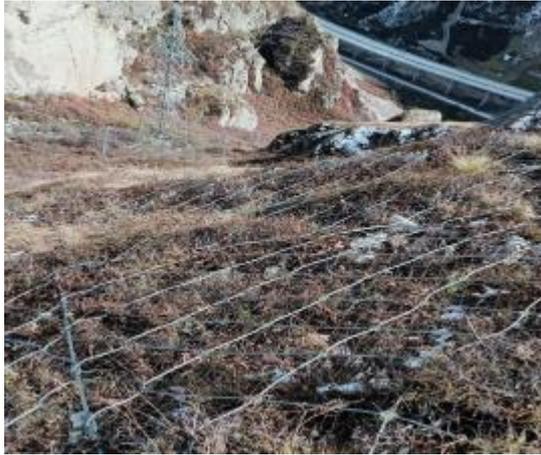
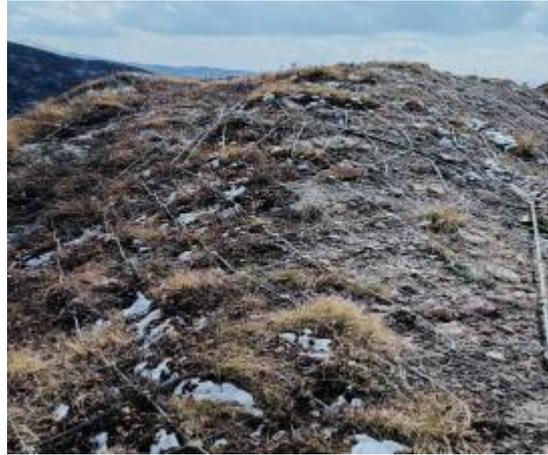
照片0-1 主、被动防护网

依据原矿山地质环境保护与土地复垦方案，威北公路北侧布设被动防护网已布设（照片0-1），不稳定斜坡 Q₃将坡面分为3个台阶，总挖运方量约1000m³。完成近期工程中的警示牌工程（照片0-2）及矿区开展人工巡查监测工作。原方案中的矿山环境治理与土地复垦工程量完成情况见表0-1，矿山开采截止目前还未形成最终边坡，因此土地复垦仅针对矿区道路边坡进行。除原方案中设计的企业额外对矿区运输道路进行了沥青路面改造工程及道路路灯改造工程。目前，根据野外调查，道路旁种植的植被成活率较高，成效较显著，植被覆盖率达60%以上。

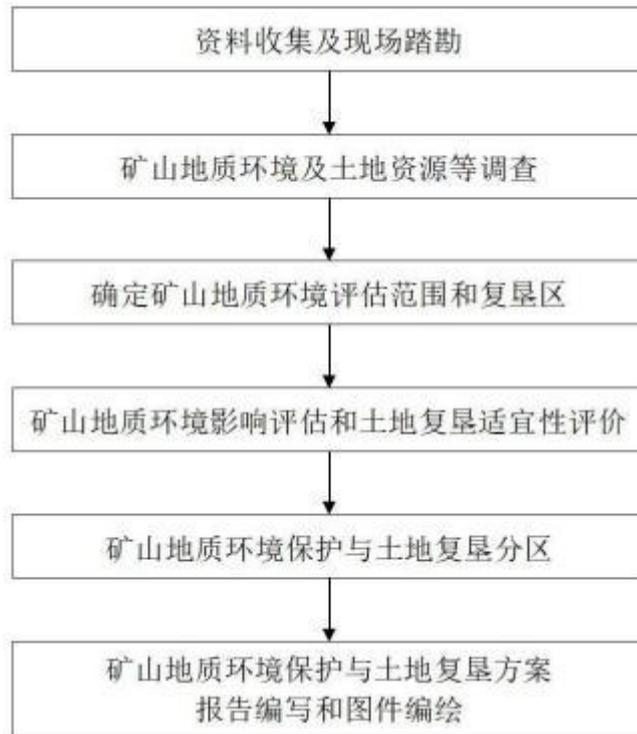
图0-1 工作程序框图

中国建筑材料工业地质勘查中心青海总队在接到委托任务后，按《矿山地质环境保护与土地复垦方案编制指南》（国土资源部，2016年12月）中要求的工作程序编写方案，编制的工作程序框图见图0-1。

在充分收集、综合分析建设项目相关资料的基础上，确定调查范围，开展矿山地质环境现状和土地资源调查。经资料整理分析，进行矿山地质环境影响和土地损毁评估，在此基础上，确定矿山地质环境保护与恢复治理分区和土地复垦范围，制订恢复治理措施和复垦措施，提出保护和预防、恢复治理工程，拟定监测方案，并进行治理经费估算和效益分析。对初步拟定的矿山地质环境保护与土地复垦方案广泛征询土地复垦义务人、政府相关部门、土地使用权人和社会公众的意愿，从组织、经济、技术、公众接受程度等方面进行可行性论证。最后依据方

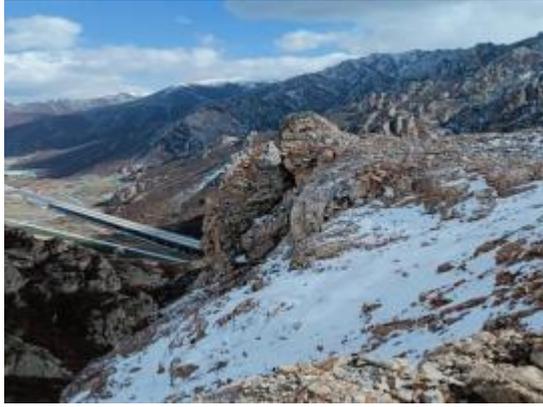
照片 1-1 危岩浮石

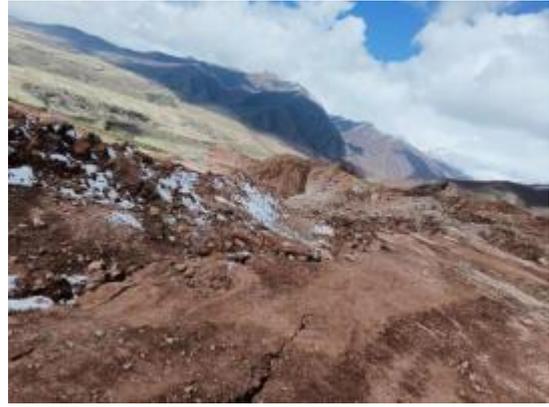
照片 1-2 局部垮塌

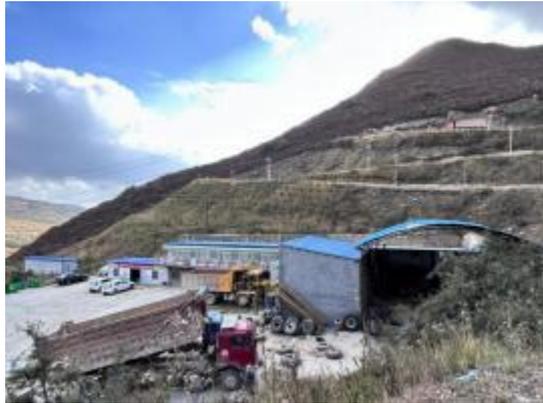
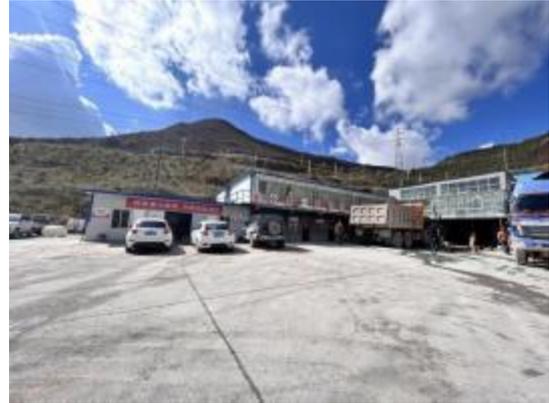
矿区西南侧有小型机修厂，主体为砖混结构，顶部为彩钢结构，建筑面积约 0.082hm²（照片 1-3，照片 1-4）。办公生活区位于矿区南侧的水泥厂内。破碎站位于矿区南侧，长 40m，北侧宽 10.0m，南侧宽 16.0m，建筑面积约 0.08hm²，为彩钢结构，自破碎站破碎后，由皮带廊运输到水泥厂（照片 1-5，照片 1-6）。

照片 1-3 机修厂

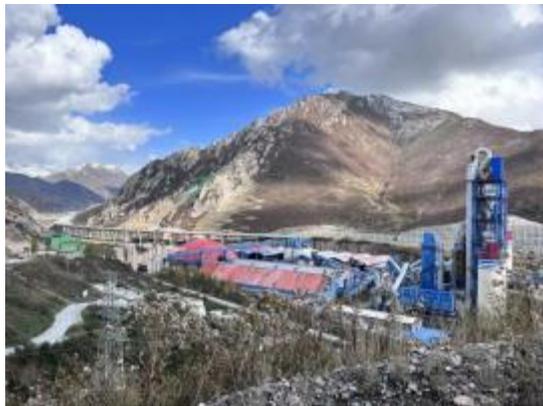
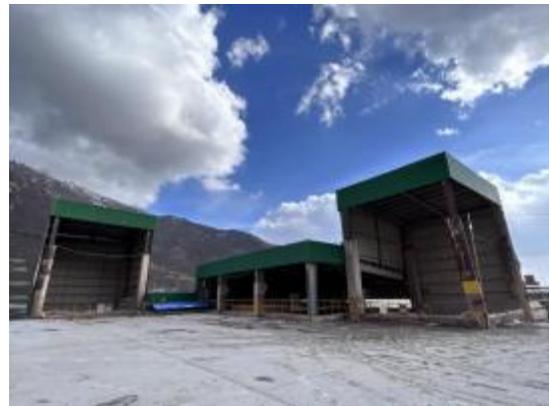
照片 1-5 破碎站及厂区

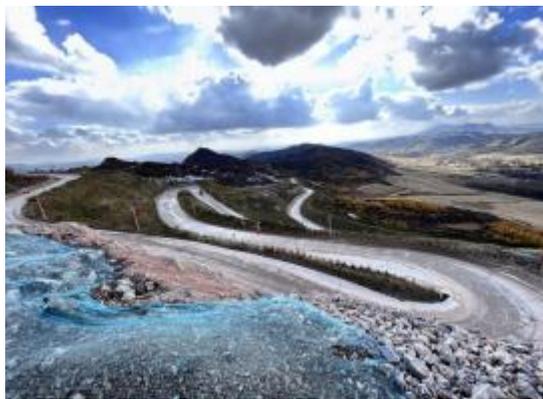
矿山道路分为矿山运输道路和矿区上山运输道路。矿山运输道路沿机修厂建成，为混凝土硬化路面，路面宽约 8.0m，转弯半径 15.0m，纵坡比为 8.0%，长约 3.45km（如照片 1-7）。矿区上山运输道路为碎石路面，路面宽约 7.0m，总长约 1.80km（如照片 1-8）。

照片 1-7 矿山运输道路

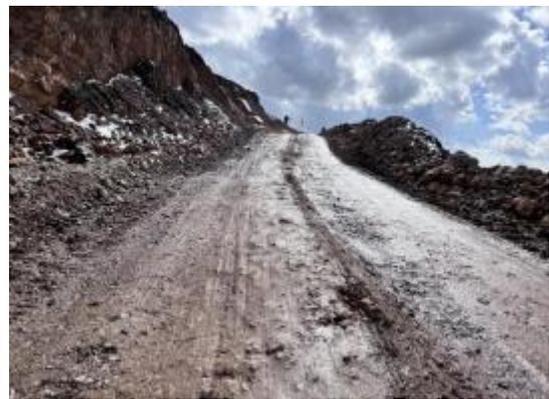
照片 1-8 矿山简易道路

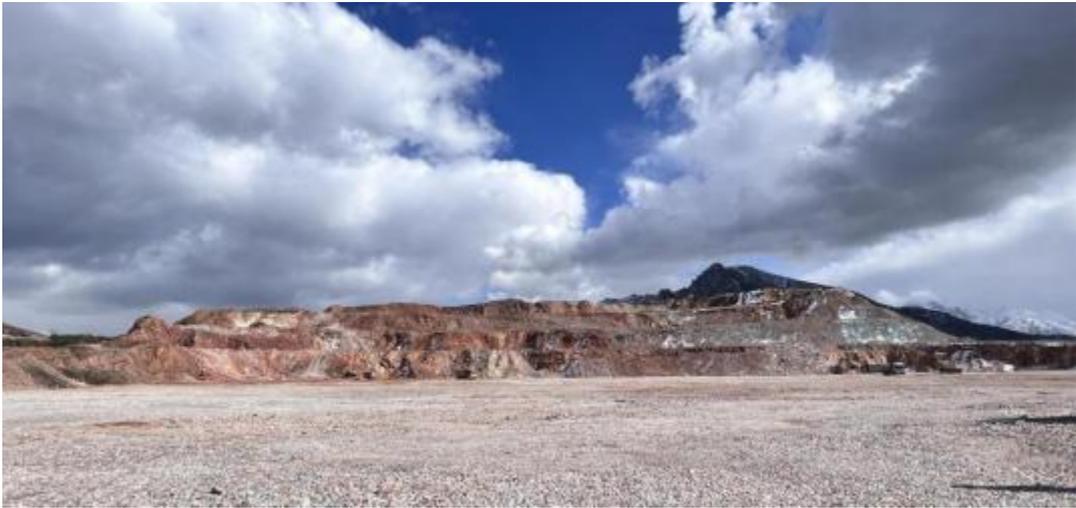
照片 1-9 矿区开采现状

矿区内有 2 个开采区，开采区 I 目前正在开采，主要位于 3 勘探线至 4 勘探线附近的石灰岩矿体中，形成了 6 个开采平台，即+3160、+3175、+3191、+3206、+3221 和+3235 平台，+3160m 开采平台长约 220m，宽约 40m，台阶高度约 15m，台阶坡面角约 25°~30°，+3175m 开采平台长约 450m，宽 170~300m，台阶高度约 10~15m，台阶坡面角约 22°~50°，+3191m 开采平台长约 380m，宽 30~55m，台阶高度 11~16m，台阶坡面角约 25°~70°，+3206m 开采平台长约 420m，宽 10~50m，台阶高度约 13~16m，台阶坡面角约 20°~62°，+3221m 开采平台长约 390m，宽 10~25m，台阶高度约 12~16m，台阶坡面角约 45°~65°，+3235m 开采平台长约 200m，宽 8~15m，台阶高度约 6~12m，台阶坡面角约 45°~55°。南东侧形成一边坡，最大坡高约 95m。开采区 II 位于 3 勘探线南端，此处为以往开采形成，现已停止开采，并进行了恢复治理，开采区呈不规则状，宽约 110m，开采区北部已形成边坡，边坡最大高差为 46m、坡角为 55~60°。采场占地约 22.08hm²。

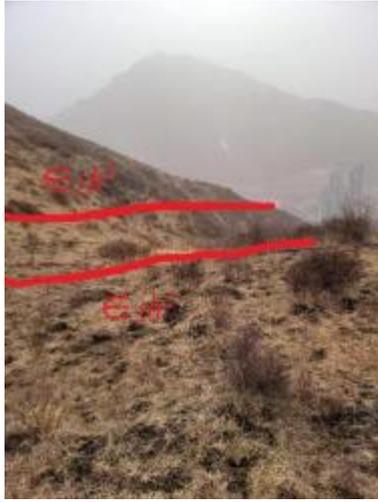
矿区南部发育有一条正断层，编号为 F₁ (照片2-3)，延伸方向北西-南东向，上盘岩性为玄武安山岩，下盘岩性为灰岩，断层产状 $213^{\circ}\sim 214^{\circ}\angle 71^{\circ}\sim 73^{\circ}$ ，断面附近分布一宽 2~5m破碎带，破碎带中见灰绿色玄武安山岩与灰白色石灰岩互层分布 (照片2-4)，局部可见少量断层泥分布于碎石间。

照片 2-3 F₁ 断层

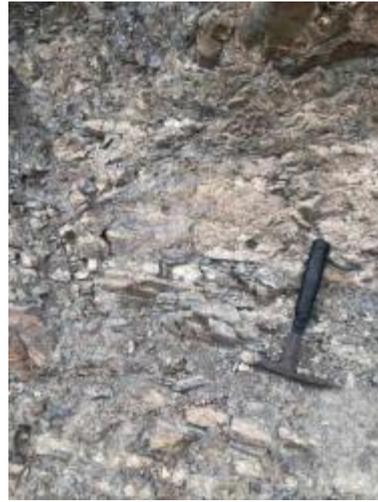
照片 2-4 破碎带

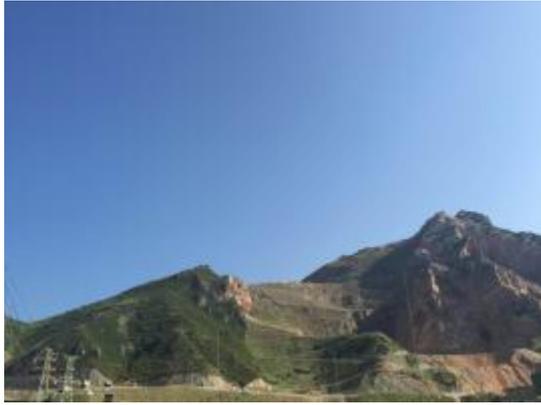
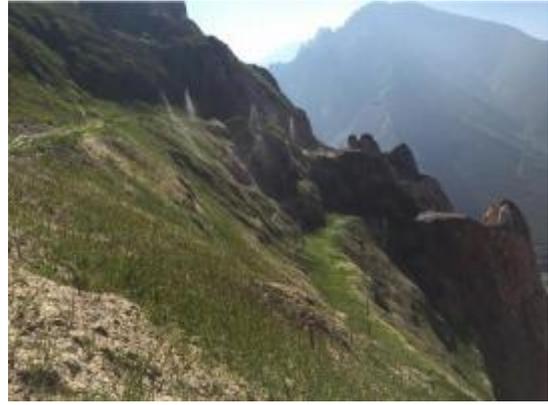
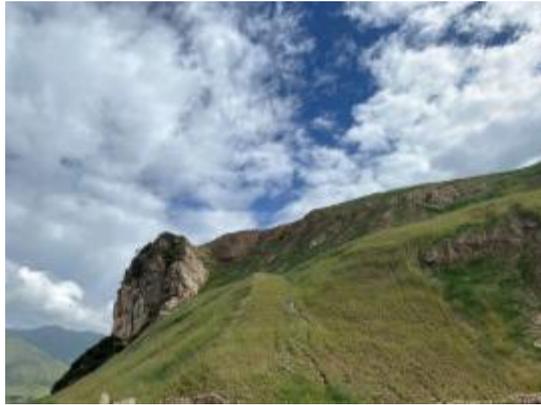
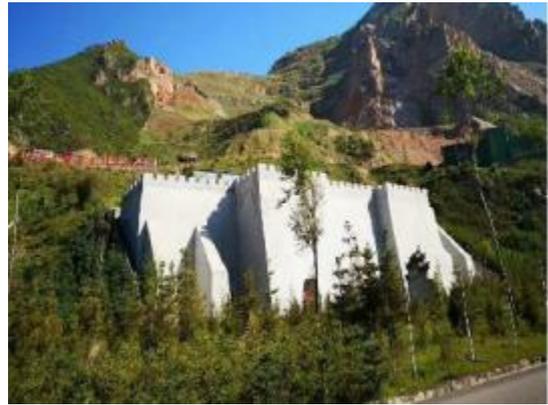
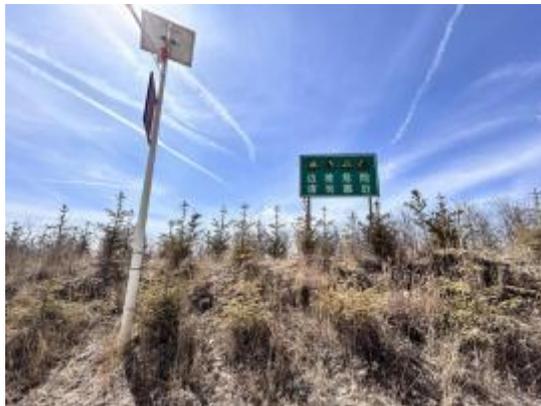
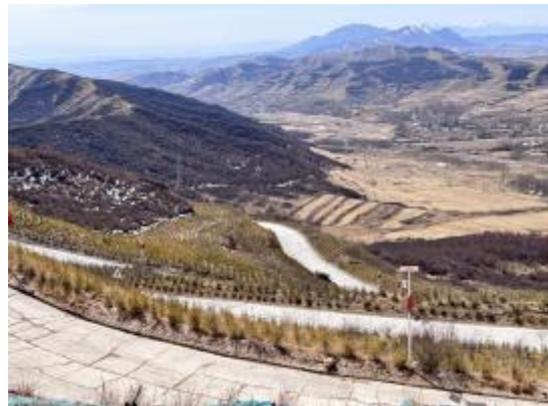
企业依据矿山环评、环境恢复治理、水保、绿色矿山建设等相关设计方案，矿山已完成的恢复治理工程项目达40余项，包括矿山前山（南坡、西坡）削坡、喷播绿化项目、矿山运矿道路基础建设及路面硬化项目、矿山运矿道边挡土墙及截排水沟、沉淀池建设项目、矿山运矿道路填方坡面绿化项目、矿山绿化灌溉主管道、泵站及蓄水池建设项目及运矿道路裸露边坡喷播挂网项目等。治理前后矿山恢复治理成果显著，使得矿山最大限度地减少了矿山地质环境问题，地质灾害隐患得到有效治理，矿山地质环境与当地环境相协调，矿山植草种树及挂网喷播效果较明显（照片2-5、2-6、2-7）。

照片 2-5 矿山挂网喷播恢复治理情况

照片 2-6 矿山挂网喷播恢复治理情况

照片 2-7 道路边坡恢复治理情况

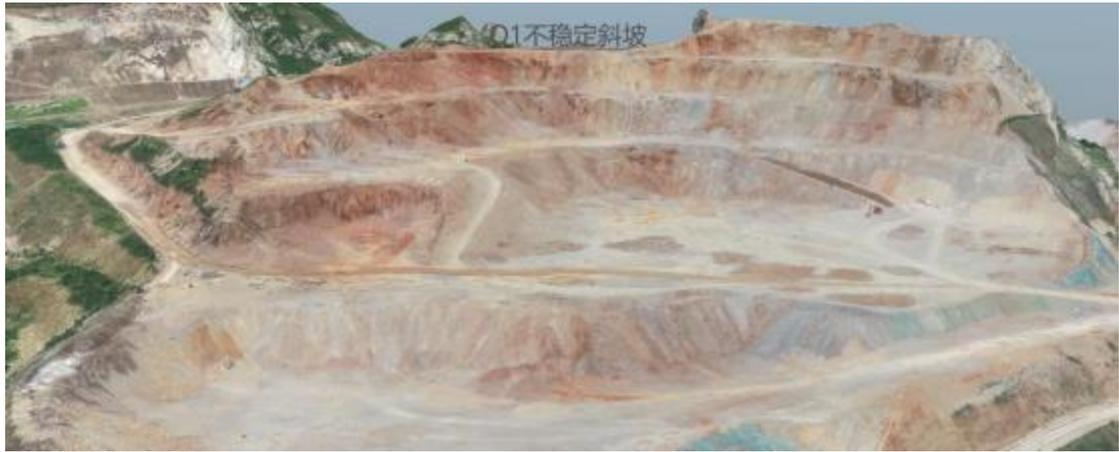
该边坡位于露天采场东侧（照片3-1），Q₁（I-I'）边坡坡面形态呈折线形（图3-1），由矿山露天采矿形成，最大边坡高度约65m，长度约710m，边坡坡角约20~35°，台阶高度约13~18m，为岩质斜坡，由寒武系中统黑刺沟组石灰岩构成，岩层倾向南西，倾角69~75°，岩层倾向与坡向大角度相交，为斜交坡（图3-1），属于较稳定结构。Q₁（II-II'）边坡坡面形态呈折线形（图3-2），由矿山露天采矿形成，为岩质斜坡，由寒武系中统黑刺沟组石灰岩构成，岩层倾向南西，倾角69~75°，岩层倾向与坡向近垂直相交，不易形成外倾临空结构面，对边坡稳定性影响较小，属于较稳定结构。

根据现状调查，边坡局部地段存在裂隙和滑塌，坡底有岩体滑落的现象，根据表3-8，该不稳定边坡地质灾害发育程度中等。矿山后期开采，边坡在受外界震动等因素易发生失稳，失稳方式主要为坡面大块危岩崩塌体滑落，主要威胁对象为矿山生产人员及设备，受威胁人数<10人，可能直接经济损失<100万元，地质灾害危险程度中等。依据地质灾害危险性分级表（表3-10），现状评估 Q₁ 不稳定边坡地质灾害发育程度强，危害程度中等，危险性中等。

照片3-1 露天采场不稳定边坡

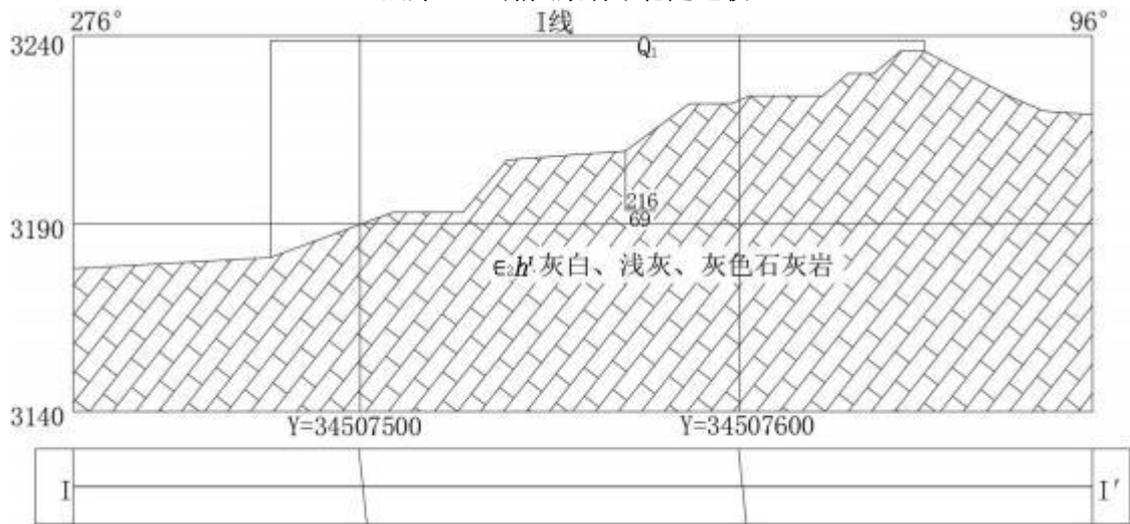
图 3-1 Q_1 不稳定边坡 I-I' 地质剖面

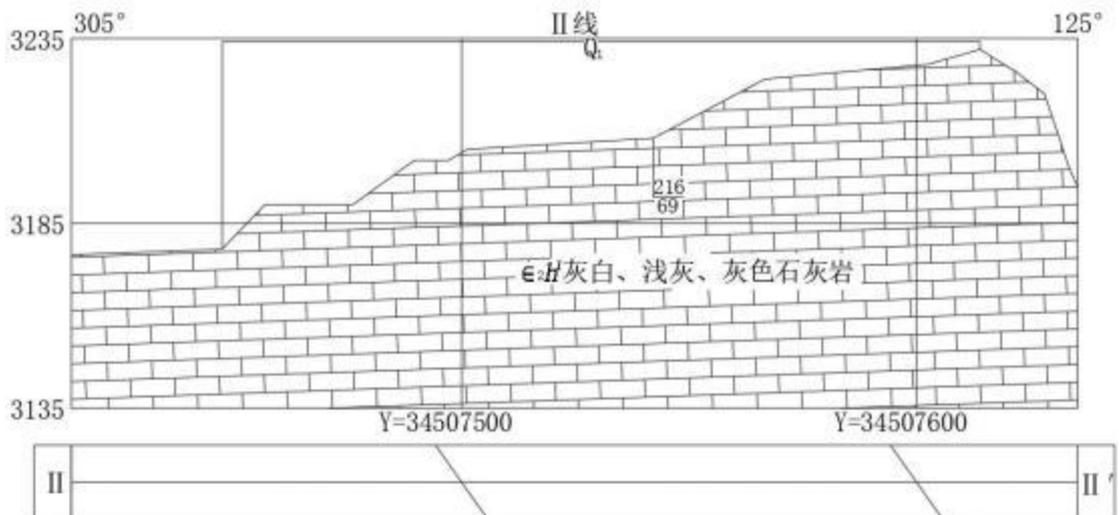
图 3-2 Q_1 不稳定边坡 II-II' 地质剖面

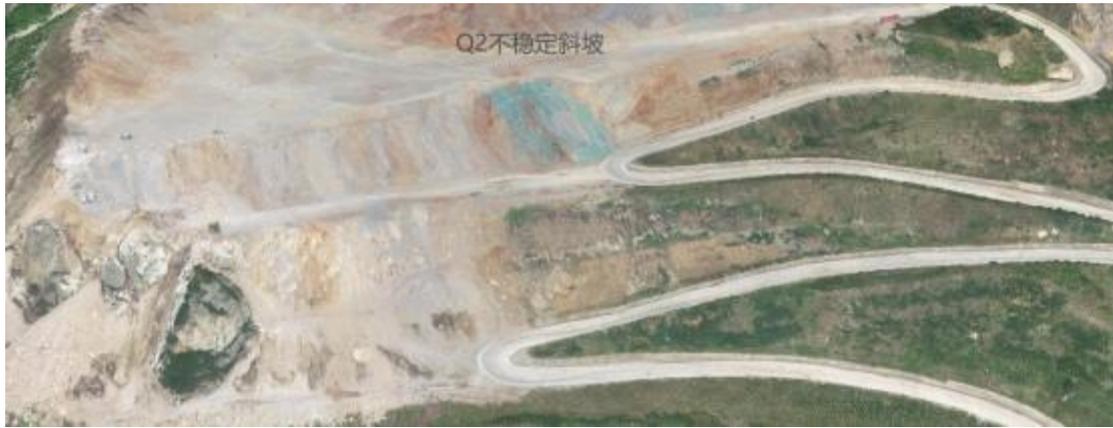
组石灰岩构成，岩层倾向南西，倾角70~75°，为斜交坡，坡向和岩层倾向呈小角度相交，属于稳定结构（照片3-2，剖面如图3-3）。

根据现状调查，边坡局部地段存在裂隙和滑塌，坡底有岩体滑落的现象，根据表3-8，该不稳定边坡地质灾害发育程度中等。矿山后期开采，边坡在受外界震动等因素易发生失稳，失稳方式主要为坡面大块危岩崩塌体滑落，主要威胁对象为矿山生产人员及设备，受威胁人数<10人，可能直接经济损失<100万元，地质灾害危险程度中等。依据地质灾害危险性分级表（表3-10），现状评估 Q₂ 不稳定边坡地质灾害发育程度中等，危害程度中等，危险性中等。

照片 3-2 露天采场不稳定边坡

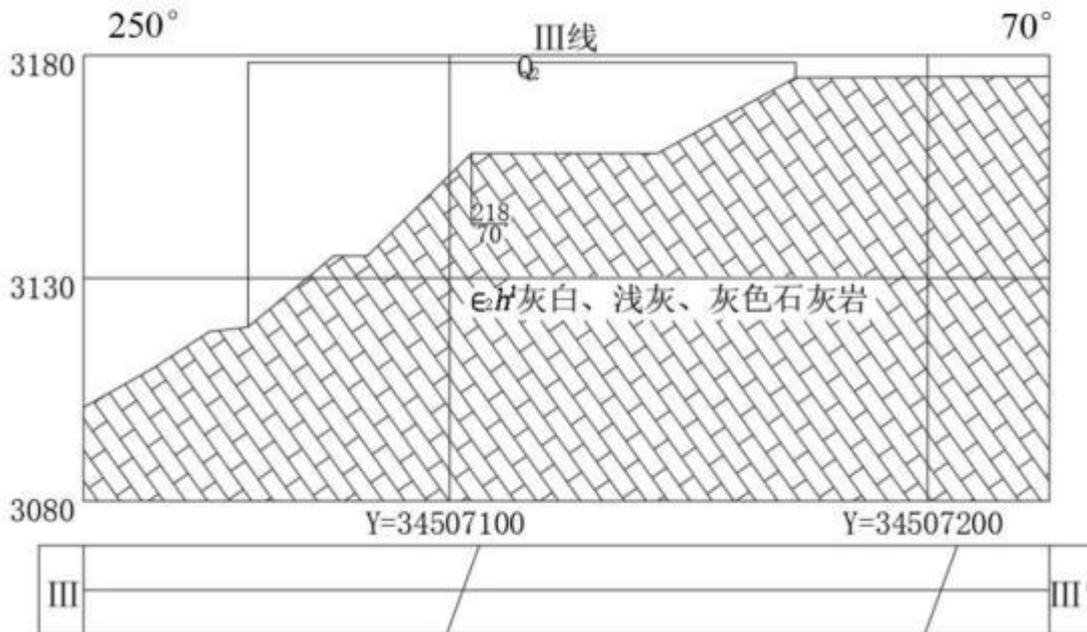
图 3-3 Q₂ 不稳定边坡 III-III' 地质剖面

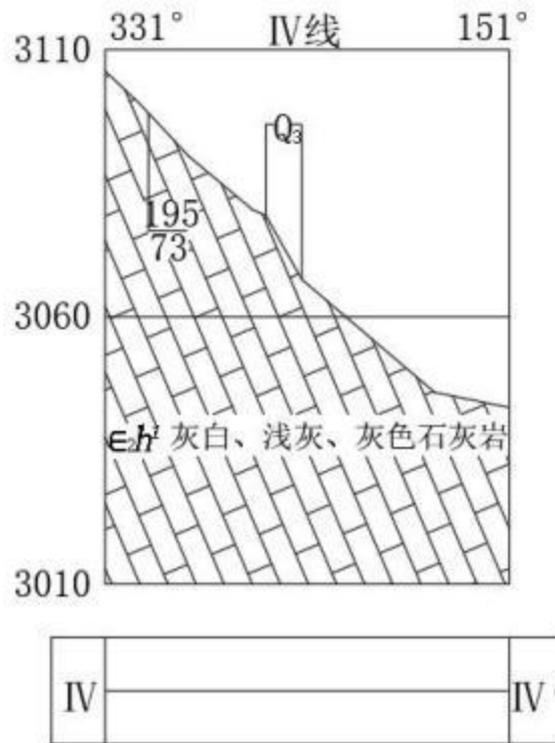
角70~75°，为小角度相交，且结构面倾角大于边坡坡角，不易形成外倾临空结构面，对边坡稳定性影响较小，属于较稳定结构（剖面如图3-4）。

根据现状调查，边坡局部地段存在裂隙和滑塌，坡底有岩体滑落的现象，根据表3-8，该不稳定边坡地质灾害发育程度中等。矿山后期开采，边坡在受外界震动等因素易发生失稳，失稳方式主要为坡面大块危岩崩塌体滑落，主要威胁对象为矿山生产人员及设备，受威胁人数<10人，可能直接经济损失<100万元，地质灾害危险程度中等。依据地质灾害危险性分级表（表3-10），现状评估 Q₃ 不稳定边坡地质灾害发育程度中等，危害程度中等，危险性中等。

图 3-4 Q₃ 不稳定边坡 IV-IV' 地质剖面

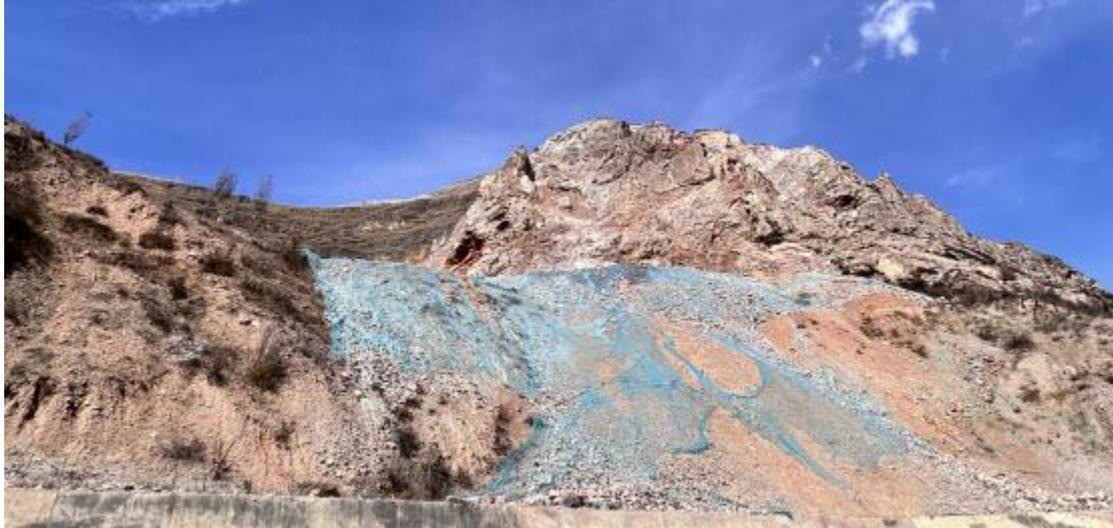
根据现状调查，边坡局部地段存在裂隙和滑塌，坡底有岩体滑落的现象，根据表3-8，该不稳定边坡地质灾害发育程度中等。矿山后期开采，边坡在受外界震动等因素易发生失稳，失稳方式主要为坡面大块危岩崩塌体滑落，主要威胁对

象为矿山生产人员及设备，受威胁人数<10人，可能直接经济损失<100万元，地质灾害危险程度中等。依据地质灾害危险性分级表（表3-10），现状评估 Q₄不稳定边坡地质灾害发育程度中等，危害程度中等，危险性中等。

照片3-3 露天采场不稳定边坡

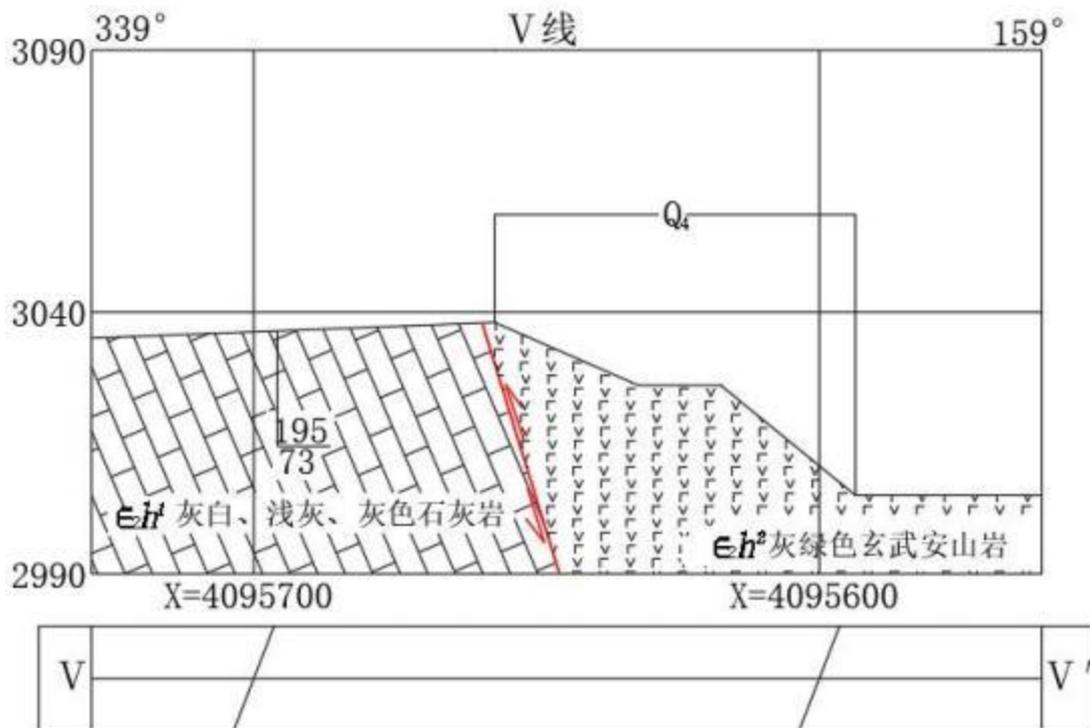
图 3-5 Q₄ 不稳定边坡 V-V' 地质剖面

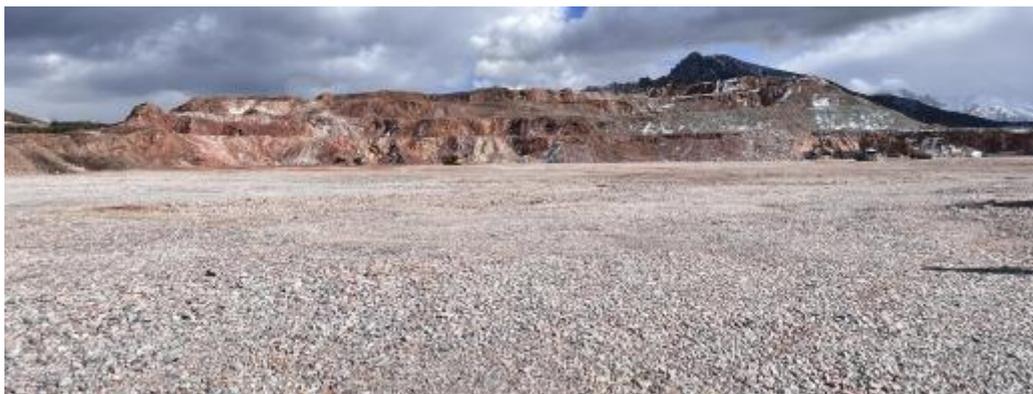
挖损土地总面积为22.08hm²，均为采场面积，挖损土地类型为采矿用地和灌木林地。

照片3-4 露天采场挖损土地现状

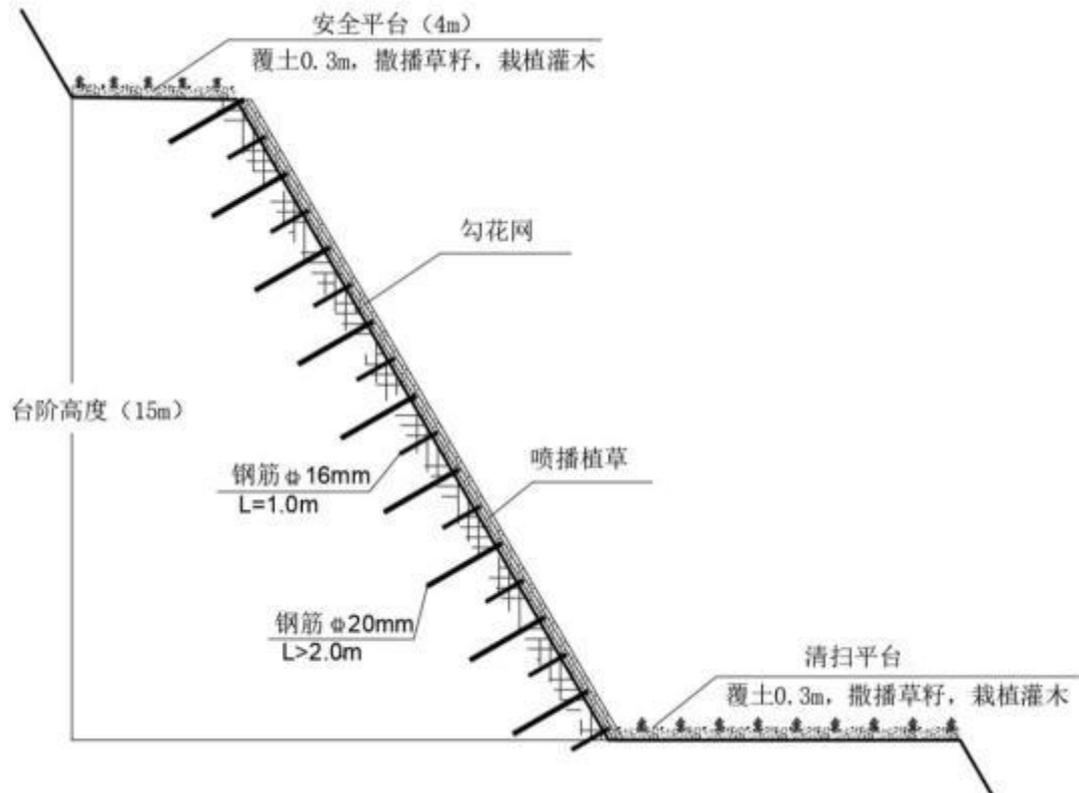
c.在喷播完工后加盖一层无纺布，相邻无纺布之间搭接宽度为 0.10m，无纺布能起保墒，保温及防止种子被冲刷的作用。无纺布覆盖后应注意观察种子发芽和生长情况，待草种功能叶生长稳定后，要及时撤除无纺布（图5-1）。

图 5-1 挂网喷播示意图
